**Processo Digital nº: 1028331-84.2024.8.26.0405**

## **LAUDO TÉCNICO DE AVALIAÇÃO**

O presente trabalho tem por finalidade estabelecer o valor de mercado do apartamento no. 92, localizado no 9o andar, Bloco B, Condomínio Residencial das Oliveiras, com endereço à Rua Achilles Belline, nº 460, Bairro Padroeira, Município de Osasco/SP.

### Condomínio Residencial das Oliveiras

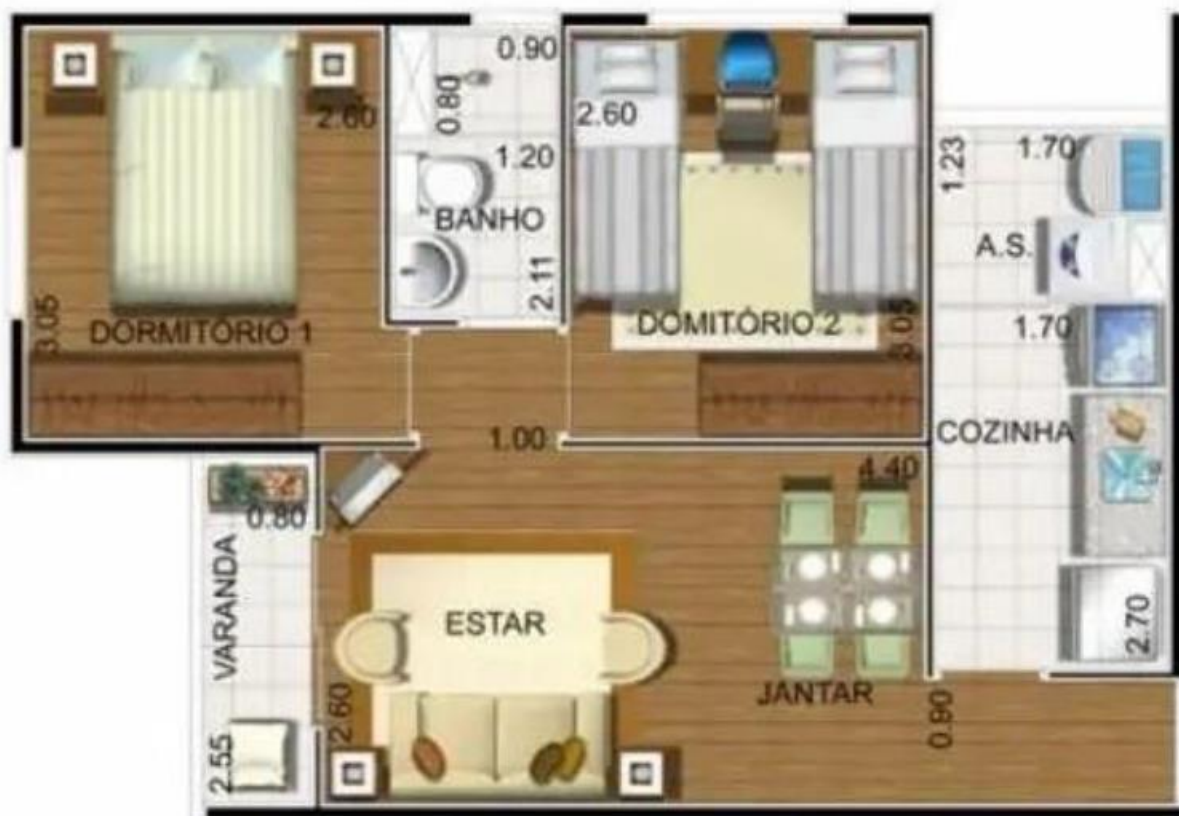
## Croquis da Unidade

Conforme matrícula no. 83.459, registrada no 1º Cartório de Registro de Imóveis do Município de Osasco/SP, o imóvel em testilha possui área privativa com 45,74 m<sup>2</sup>, área comum de 26,80 m<sup>2</sup>, direito a 01 (uma) vaga de garagem em local indeterminado no subsolo do edifício, perfazendo a área total de 95,434 m<sup>2</sup>.

Os apartamentos de finais nº 02, ou sejam, os apartamentos nºs 12, 22, 32, 42, 52, 62, 72, 82 e 92, de cada um dos Blocos A e B contem cada um deles, nas áreas de divisão não proporcional, a área privativa total real de 45,740m<sup>2</sup>; na área de uso comum total real, a área de 26,800m<sup>2</sup>.; na área de divisão proporcional, a área de uso comum total real de 22,894m<sup>2</sup>., contendo portanto, área real total de 95,434m<sup>2</sup>. e uma fração ideal no terreno de 0,7383%.

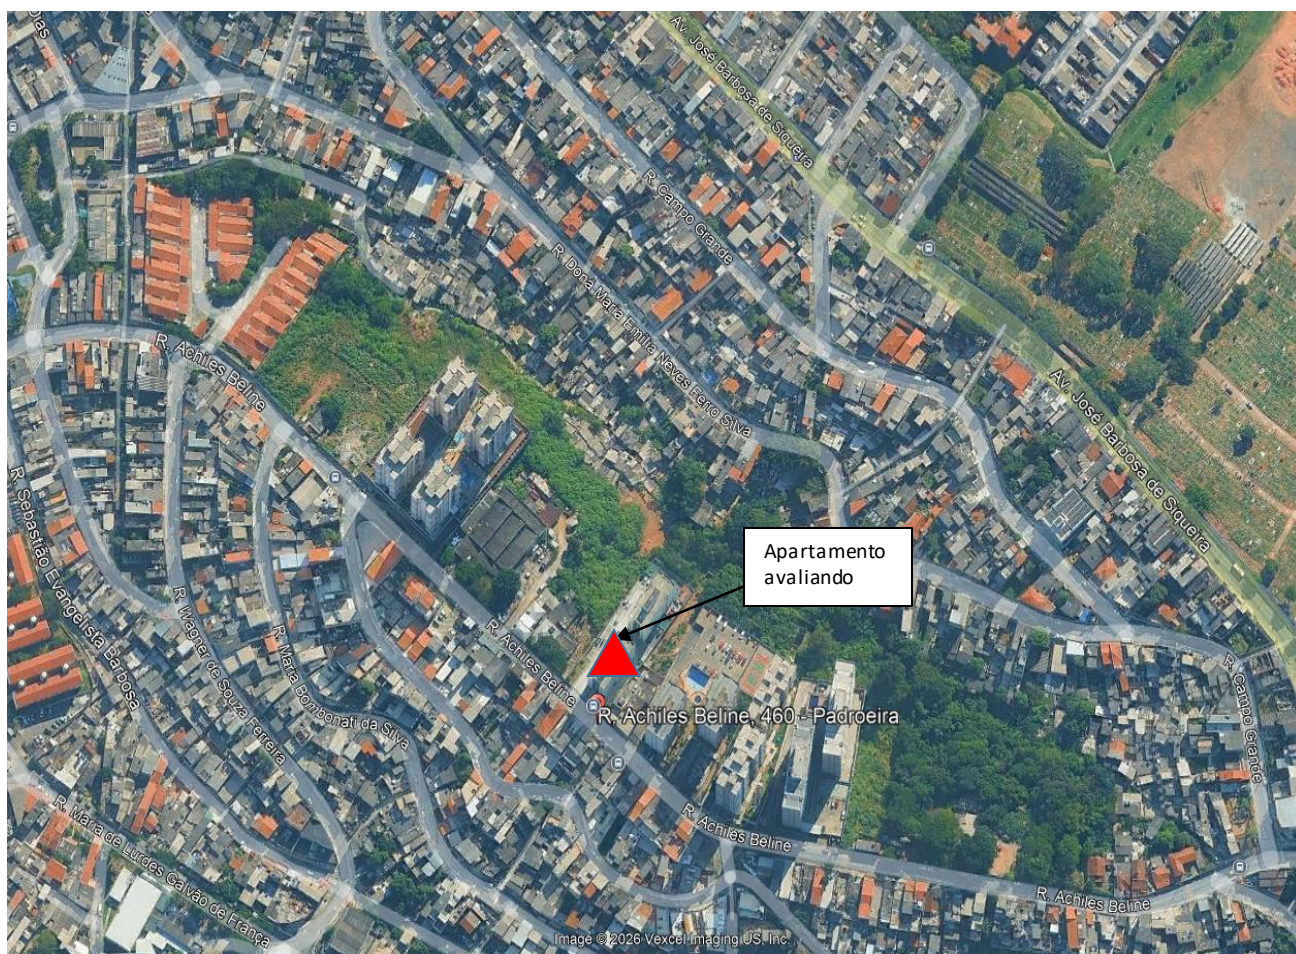
### Situação na Quadra

Trata-se de terreno localizado em meio de quadra, a qual é circundada pelas Vias Achiles Belini, Campo Grande, Dona Maria Emilia Neves Ferro Silva, Itaperuna, Joana Pereira Dias e passagem Joaquim Lopes Filho.

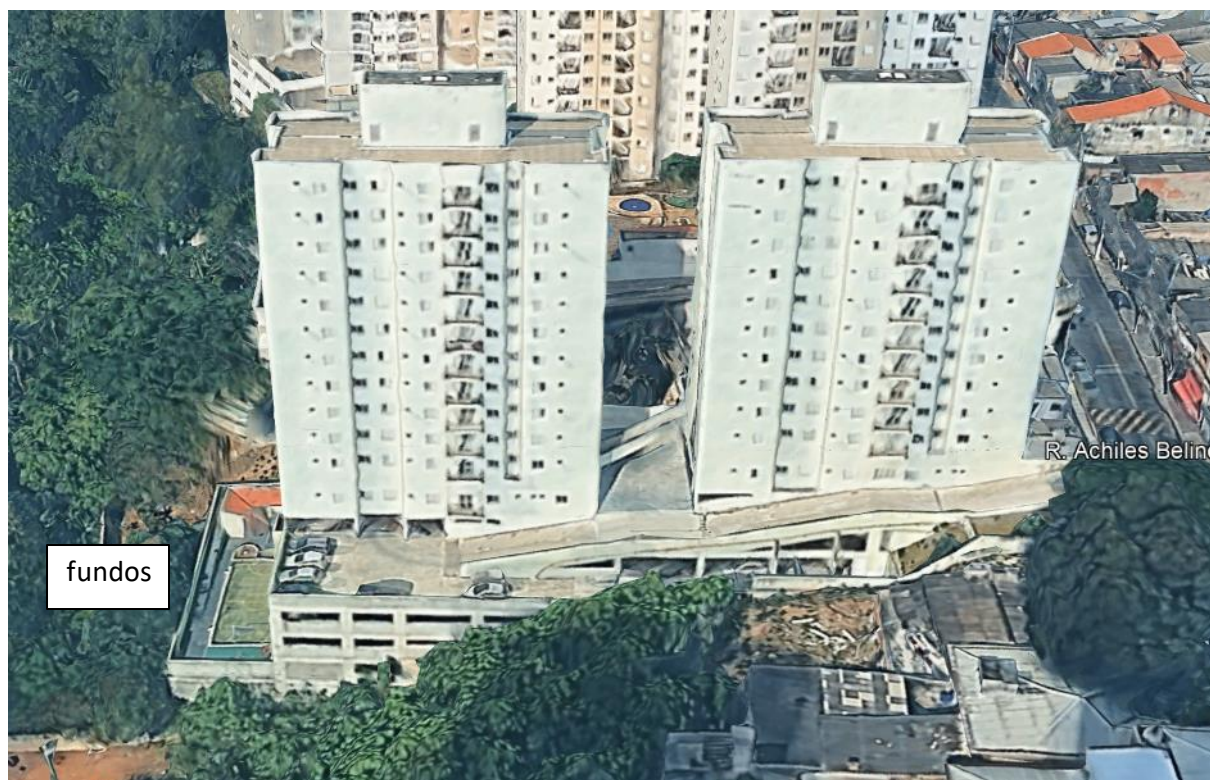
### ‘Perfil de inclinação do terreno :

Apresenta desnível de 24,00 m entre a frente e os fundos do terreno .

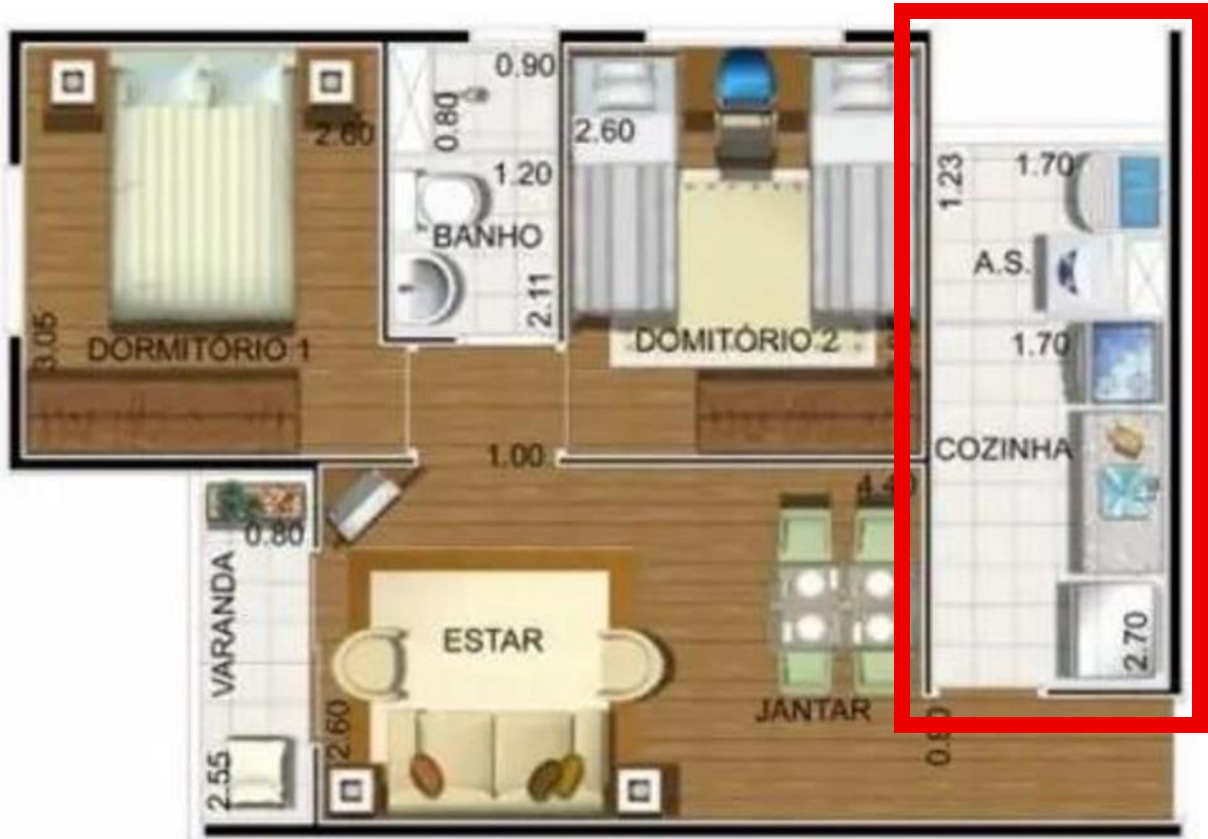
Local: Cozinha

Principais acabamentos observados

| PISO | Cerâmico na cor branco gelo com rejunte na cor cinza |

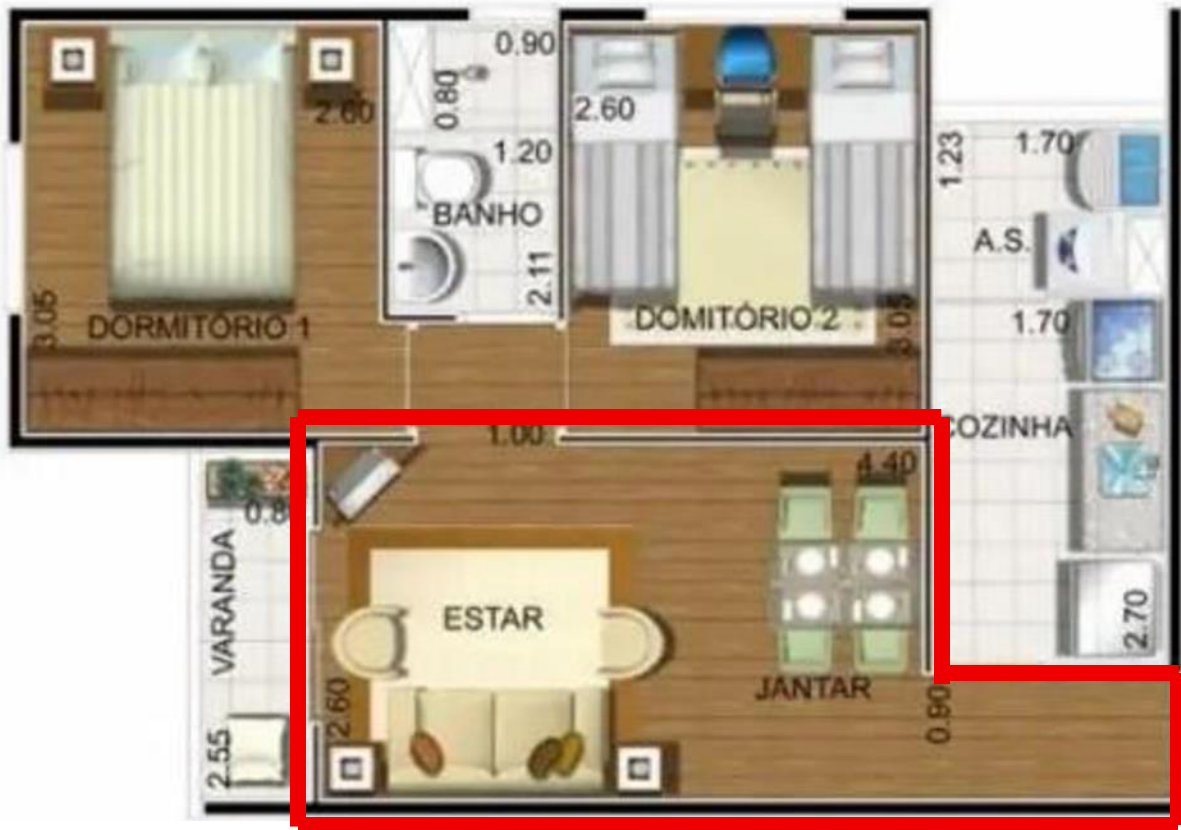
Local: Sala de estar/jantar

Principais acabamentos observados

| PISO | Cerâmico na cor branco gelo com rejunte na cor cinza e rodapé em pvc |

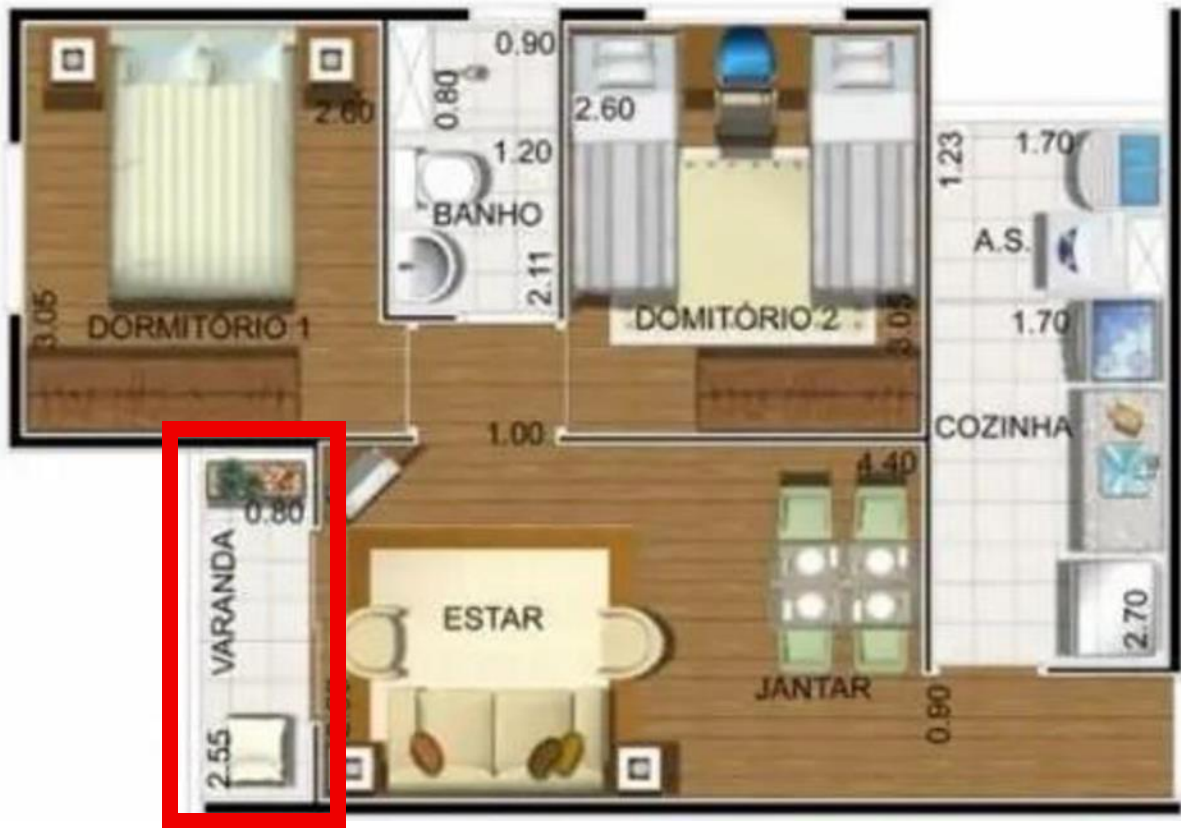
Local: Varanda

Principais acabamentos observados

| PISO | Cerâmico na cor branco gelo com rejunte na cor cinza |

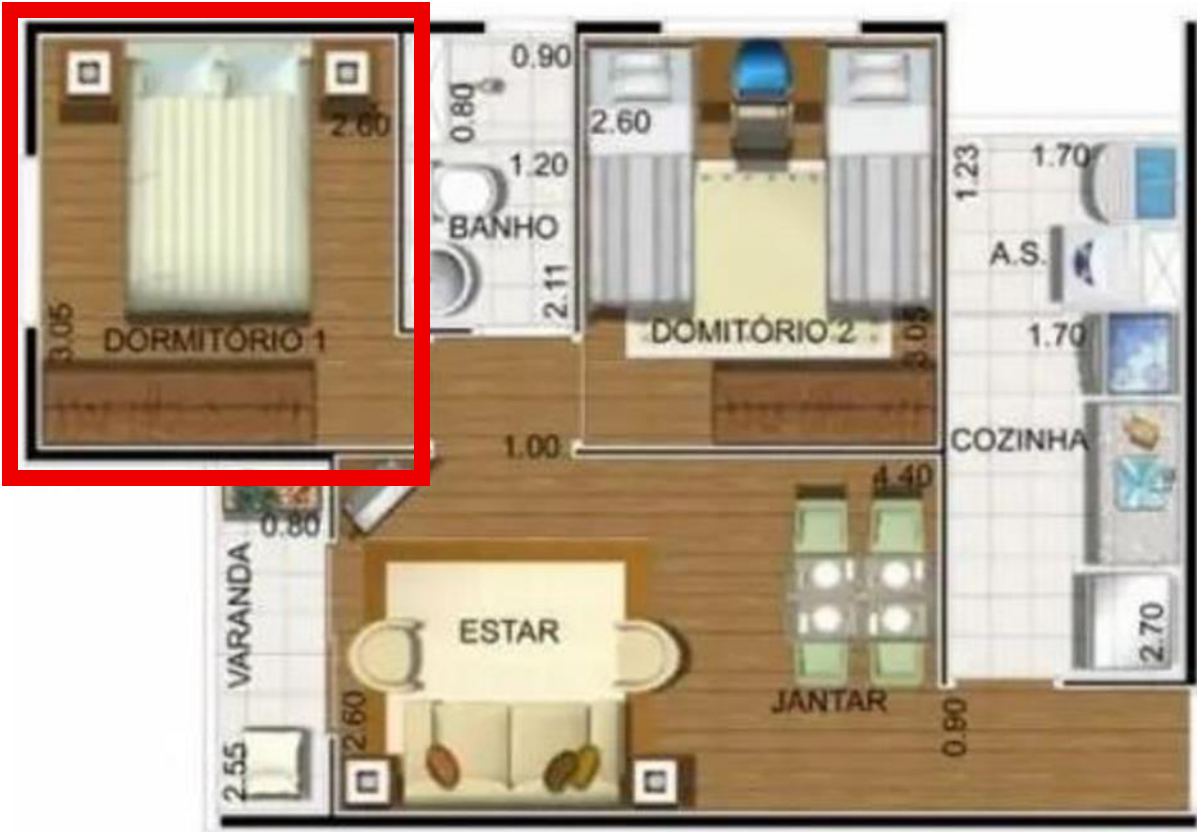
Local: dormitório 01

Principais acabamentos observados

| PISO | Cerâmico na cor branco gelo com rejunte na cor cinza e rodapé em pvc |

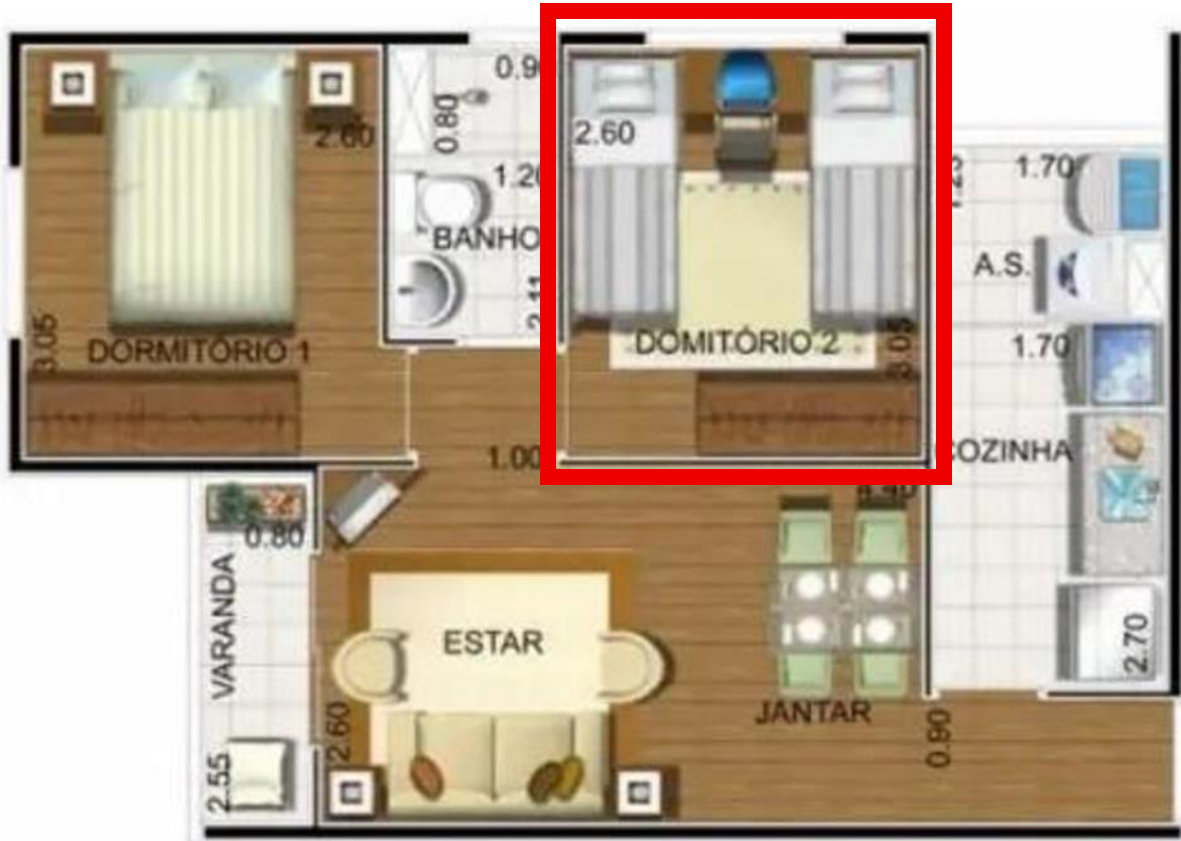
Local: dormitório 02

Principais acabamentos observados

| PISO | Cerâmico na cor branco gelo com rejunte na cor cinza e rodapé em pvc |

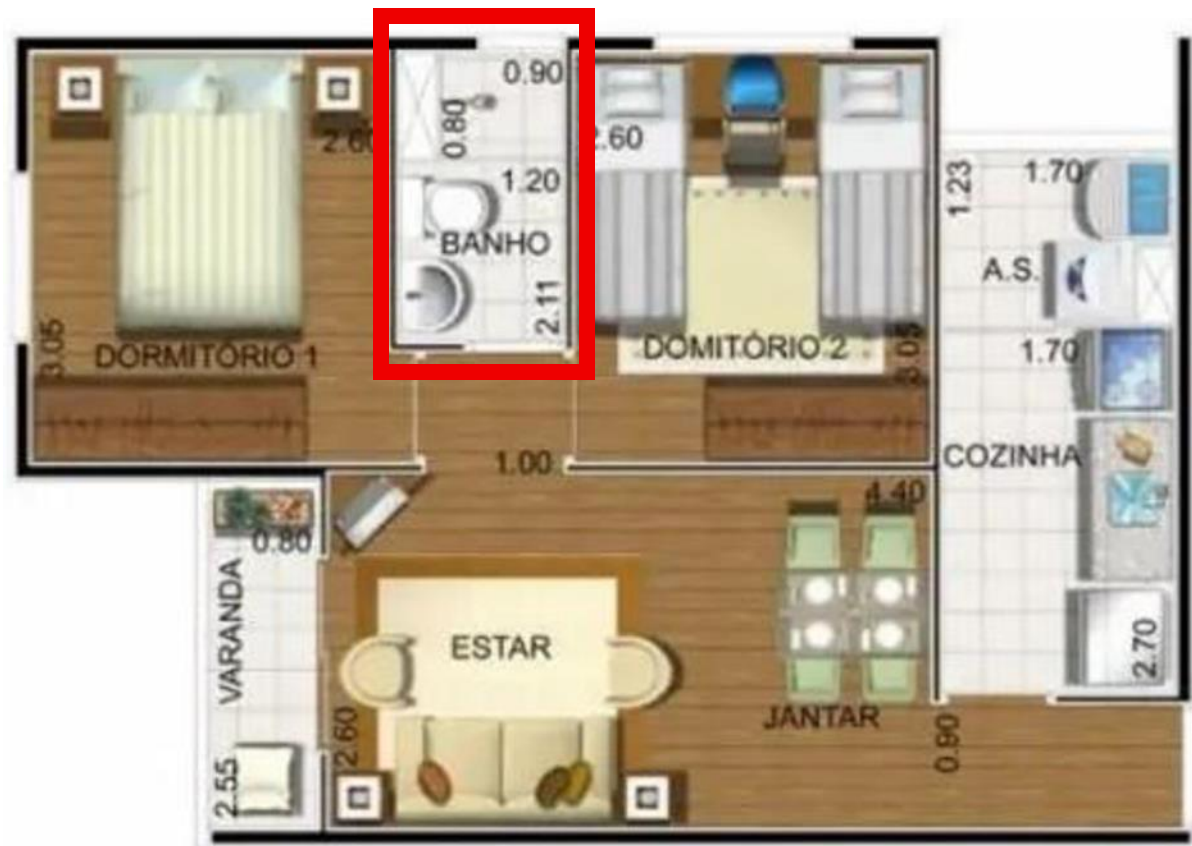
Local: WC

Principais acabamentos observados

| PISO | Cerâmico na cor branco gelo com rejunte na cor cinza |
